Technische Information	Datum:	10.07.2023
	Ansprechpartner:	Michael Heckl
	Abteilung:	ST-FIR/MKP3

Tech. Information Nr.	2525 / 2023
Thema:	AiO „Batterie niedrig" Information und unbeabsichtigte LSN Ring Unterbrechung

Kurzbeschreibung:	Fehlinterpretation der Meldung "Batterie niedrig" und LSN-Ring-Unterbrechung durch lose Verschraubungen
--------------------------	---

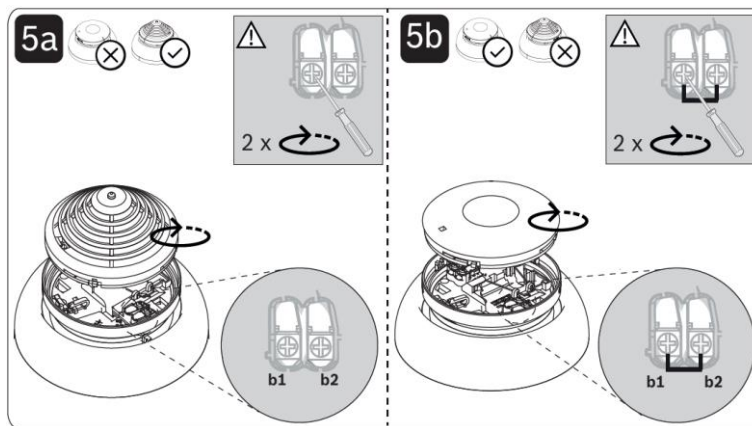
Anschlusschrauben b1 und b2 müssen fest angezogen werden, unabhängig davon, ob AVENAR all-in-one 4000 mit Detektor oben oder mit Drahtbrücke verwendet wird (um Verbindungsprobleme zu vermeiden, siehe 5a).

Durch lose Schrauben kann der LSN-Ring jederzeit unterbrochen werden.

1. Wenn AVENAR all-in-one 4000 ohne Detektor verwendet wird, fügen Sie eine Drahtbrücke zwischen den Klemmen b1 und b2 im Meldersockel hinzu (siehe 5b).

Wenn AVENAR all-in-one 4000 mit einem Detektor verwendet wird, ohne Drahtbrücke montieren bzw. diese entfernen.
